抗靜電石無鉛™載具變形案例

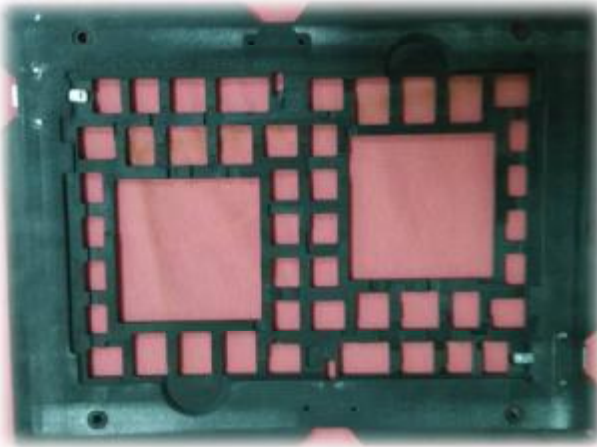
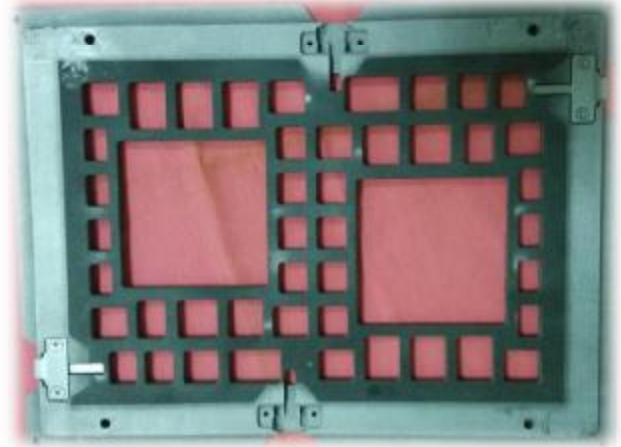
客戶反應：治具變形無法使用

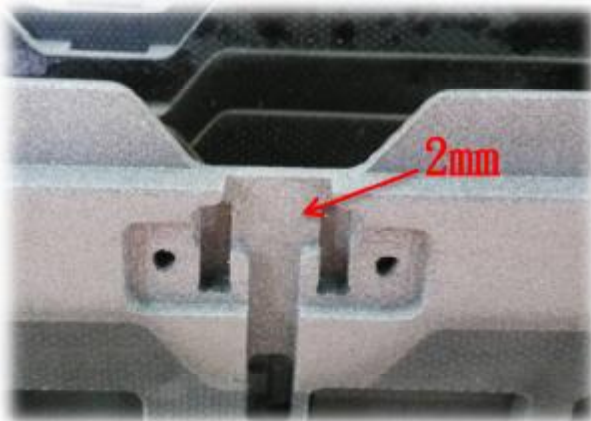
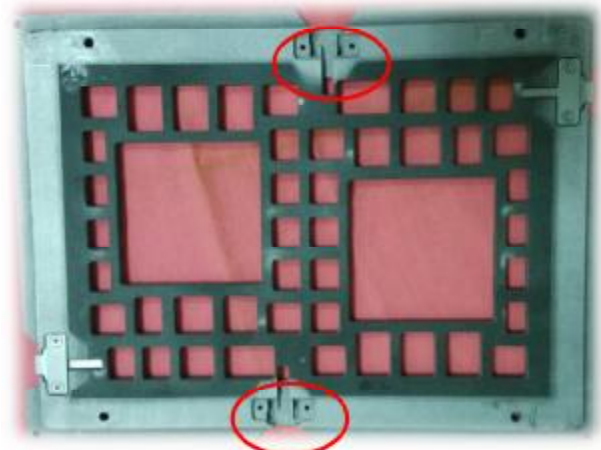
問題發現：治具上下軌道中間設計被切除，且治具中間支撐僅剩 2mm 厚，再加上內部挖空區域多，導致結構強度不足。

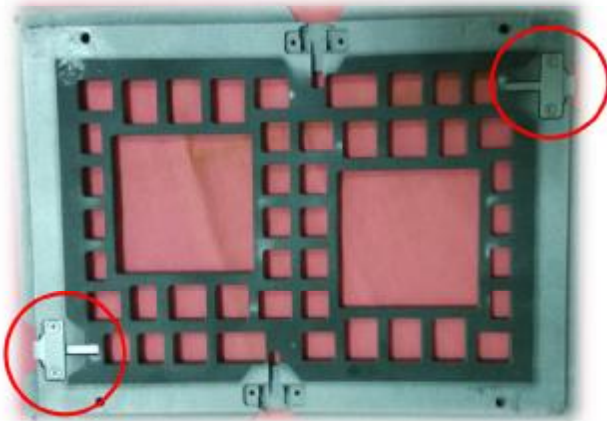
結論說明：此因設計問題，於高溫時，經下圖兩點產生拉力，導致治具變形。

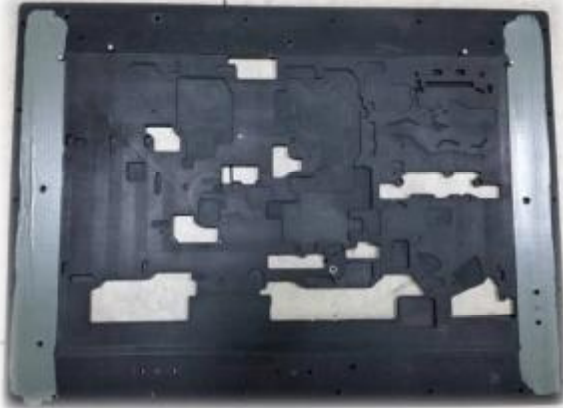
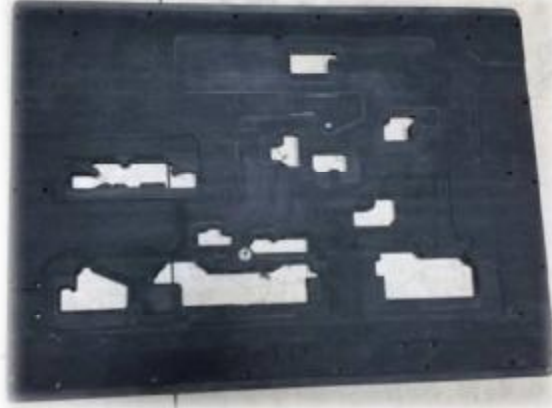
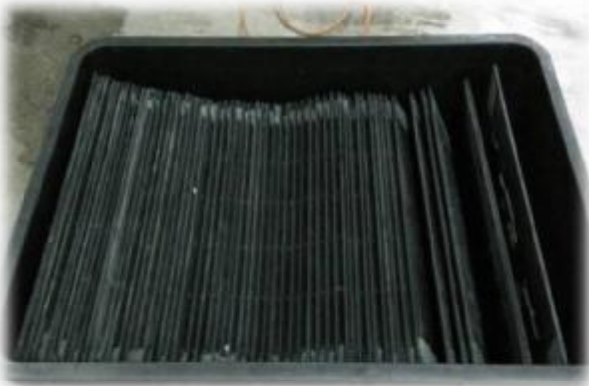
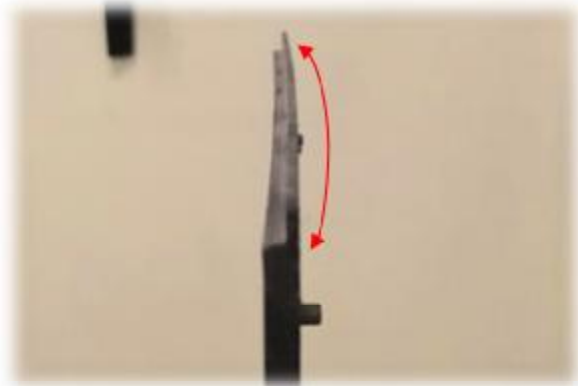
客戶反應：治具中間往上翹曲、左右扭曲現象，無法使用。

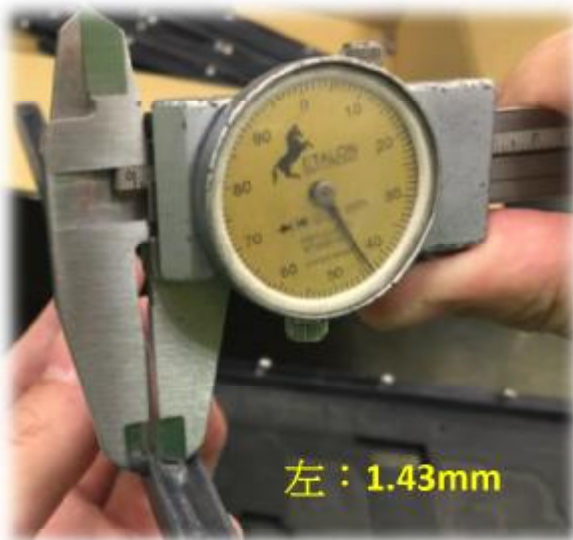
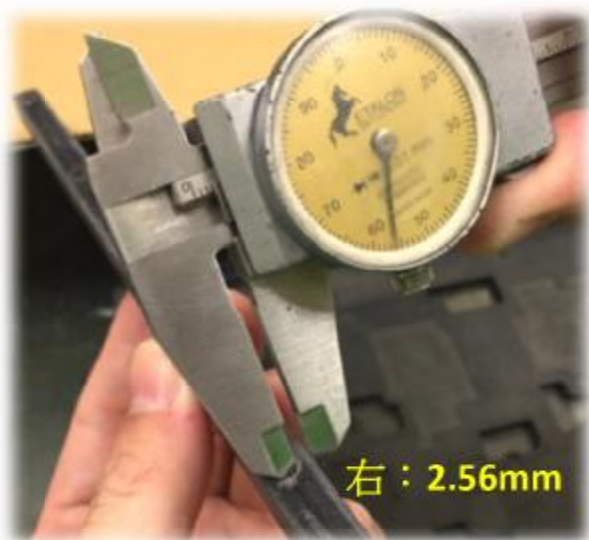
- 一、治具高溫烘烤整平後，送至客戶端使用，即又發生變形情況；依經驗判斷，此非材料問題。
- 二、請客戶提供治具上的組裝配件，發現檔桿上孔未置中，人員於組裝時未發現，導致 X 軸與 Y 軸檔桿過於緊配，故治具過爐後經高溫熱脹，檔桿相互擠壓、導致治具變形。

結論說明：無論使用何種材質，檔桿之間(組裝時)不可相互擠壓，需要有 0.1mm 以上的間隙，也不可相互重疊組裝。
